# Metodología para la intervención en elementos históricos: el caso de la espadaña del convento de Nuestra Señora de la Consolación (Alcalá de Henares-Madrid-España)

*Methodology for intervention in historical elements: the case of the belfry of the convent of "Nuestra Señora de la Consolación", (Alcalá de Henares-Madrid-Spain)*

E. Martínez(\*), A. Castillo(\*\*), I. Martínez(\*\*), M. Castellote(\*\*)

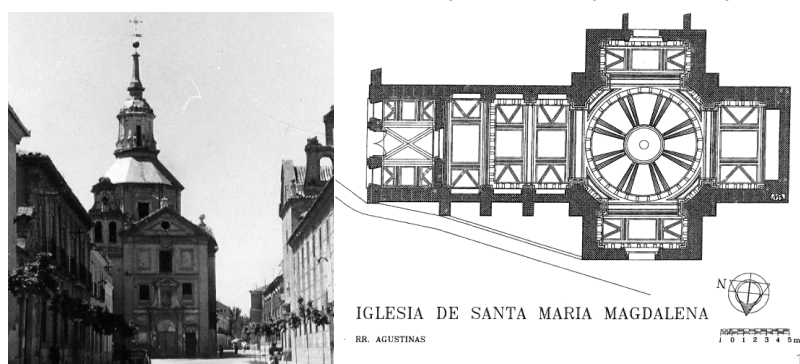
1. Plano original de la iglesia e imagen exterior de la fachada de 1940. Archivo Dirección General de Regiones Devastadas y Reparaciones (DGRDR).

Durante la Guerra Civil el edificio resultó dañado como se desprende de un informe de 1944 de Patrimonio Artístico Nacional. Al parecer, estos daños no afectaron a la espadaña estudiada (Figura 1).

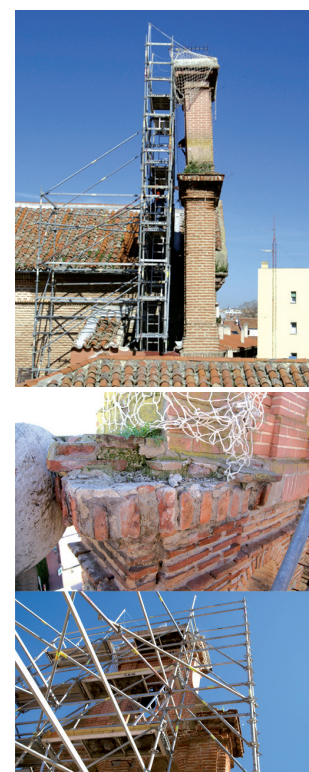
3

Se observaron las principales alteraciones y las fuertes diferencias en el grado de incidencia por zonas, siendo la más afectada

el cuerpo superior Figura 3, y en este, la cara exterior. Tanto la cara interior de este cuerpo y el cuerpo inferior en general evidencian un mejor estado de conservación por la menor incidencia de los factores de deterioro y por haber sido objeto de diversos trabajos de conservación y restauración. No obstante se observa fisuración en todos los arcos del elemento así como disgregación del mortero, pérdida de materiales así como un ligero desplome de todo el conjunto hacia el interior. Por todo ello, se está planteando una nueva intervención en el elemento.

3. Estado actual de la Espadaña. Desplome claro del cuerpo superior de campanas y estado de disgregación del mortero de la fábrica.

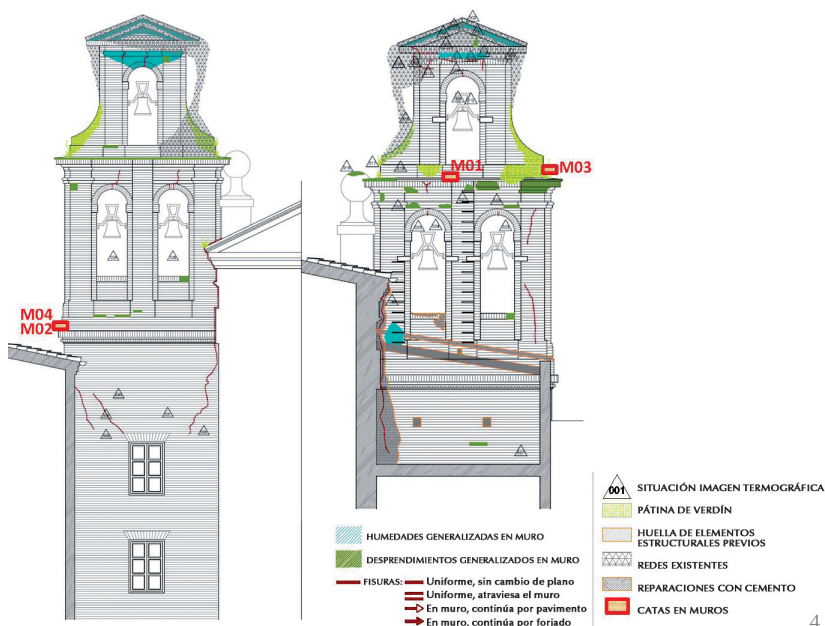
Para una evaluación completa de todas los daños existentes en el elemento se procedió a realizar, de manera complementaria al análisis visual, mostrado en el esquema de la Figura 4, un estudio no destructivo mediante termografía infrarroja de los elementos dañados (8) (9) (10) (11). El estudio termográfico se llevó a cabo con una cámara modelo FLIR B335 con una calidad de imagen térmica de 320x240 píxeles y una sensibilidad térmica inferior a 50 mK, con un rango de temperatura entre -20 y +120 °C. Utiliza como detector de radiación infrarroja para longitudes de onda entre 8-13 µm un microbolómetro que no requiere refrigeración. Los puntos estudiados con esta técnica se presentan en el esquema anteriormente citado.

4. Levantamiento de daños en la estructura y localización de los termogramas y las catas realizadas.

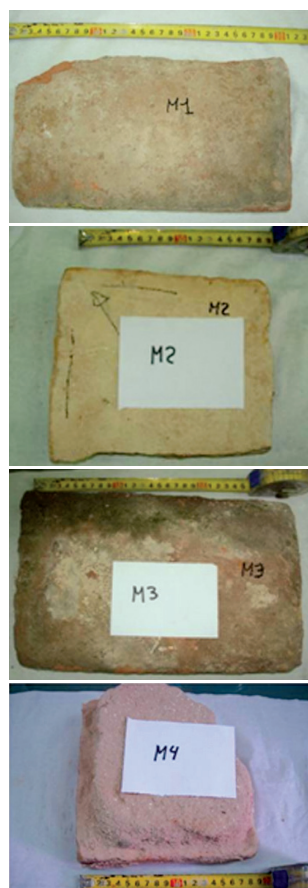
5. Muestras extraídas de la fábrica de ladrillo original. En la M4 se obtuvieron restos del mortero original.

En cuanto a la caracterización mecánica de las piezas de fábrica (22) Figura 5, se tallaron muestras cúbicas de aproximadamente 4 cm de lado para realizar ensayos de compresión simple de las fábricas extraídas del edificio según la norma UNE-EN 772-1. De las muestras M2 y M3 se intentaron tallar cuatro probetas cúbicas de cada una, pero solo se pudieron conseguir con formas y dimensiones correctas 2 de la M2 y 4 de la M3. Para dichos ensayos de rotura se utilizó una prensa de rotura a compresión de morteros.

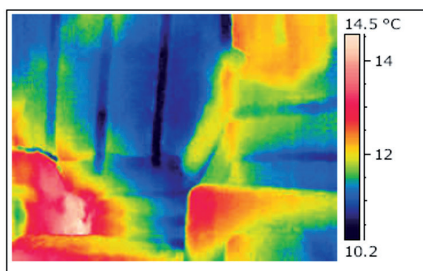
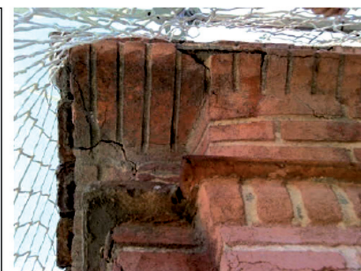
6

Un ejemplo evidente se muestra en la Figura 6. Las fotografías corresponden al alero del cuerpo superior de la espadaña. La inspección en este punto se realizó desde una distancia aproximada de 2 m, dado que la disposición del andamiaje en esta zona impedía una aproximación mayor. Mediante análisis visual, previo al termográfico, no fue posible determinar presencia de

humedad en la zona, sin embargo, se evidencian claramente en la imagen termográfica zonas de inferior temperatura que corresponden al efecto de enfriamiento local por evaporación de agua.

6. Termograma: Alzado interior. Alero izquierdo cuerpo superior de la espadaña. Se observa Fisuración y humedades en ladrillo y mortero.

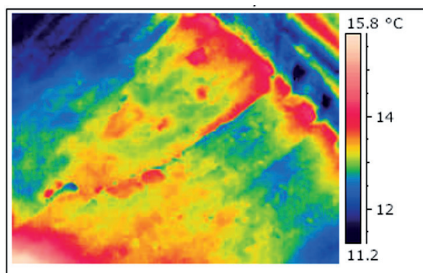
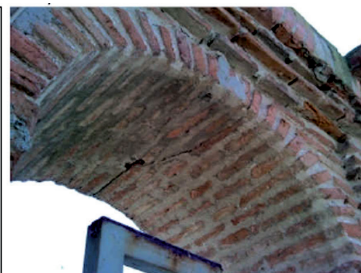
7

En el caso de pérdida de adherencia y fisuración, el defecto se visualiza de forma evidente en la Figura 7, ya que se detectan en los dos casos grandes diferencias de temperatura a ambos lados de la fisura dado que la transmisión de calor en estas zonas no puede producirse por conducción debido a la discontinuidad del material. En esta imagen también se detectan morteros de diferente naturaleza al original, empleados en diversas zonas de la espadaña y fácilmente reconocibles mediante termografía infrarroja.

7. Termograma: Alzado interior. Arco izquierdo del cuerpo inferior de la espadaña. Se observa Fisuración en el arco, Se detecta una variación de temperaturas a ambos lados de la fisura. Se observa además en la parte izquierda de la termografía un cambio hacia temperaturas más frías por un aumento de la humedad en esta zona que coincide visualmente con una zona aparentemente reparada con un mortero de diferentes características que el original.

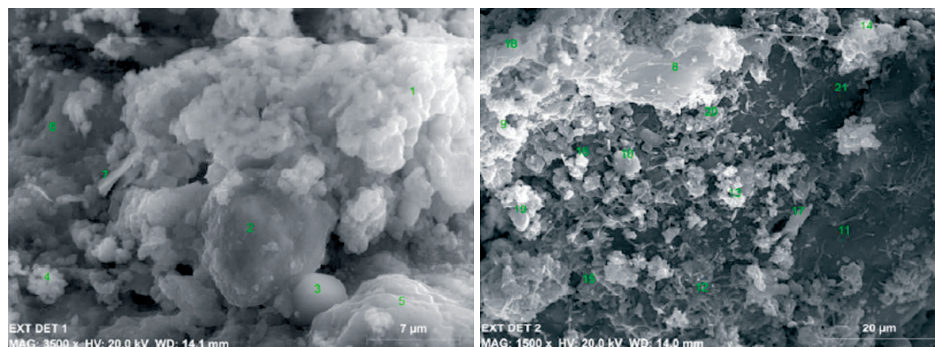
8. Imágenes obtenidas de la pasta de mortero mediante SEM (muestra exterior deteriorada, imágenes 1 y 2).

En cuanto a la microscopía electrónica de barrido, en la Figura 8 se presentan a modo de ejemplo algunas de las fotografías tomadas de una de las muestras analizadas (correspondiente a la parte externa del mortero, expuesta al ambiente). En ella se indican los puntos en los que se realizaron microanálisis de los componentes de la muestra mediante EDX.

No se va a entrar en detalle en el estudio exhaustivo de los resultados extraídos por esta técnica, pero si es de gran utilidad para el objeto del presente artículo el estudio realizado para la determinación de las relaciones Al/Ca y Si/Ca que permitan determinar la presencia o ausencia de gel CSH en la muestra, dado que su presencia sería indicativo claro de que se trata de un mortero de cemento. Queda constatado que en ninguno de los 149 puntos analizados a lo largo de las muestras se encuentran las proporciones Al/Ca y Si/Ca indicativas de la presencia del citado gel CSH, por lo que de nuevo se evidencia que debe tratarse de un mortero de cal, y no de cemento.

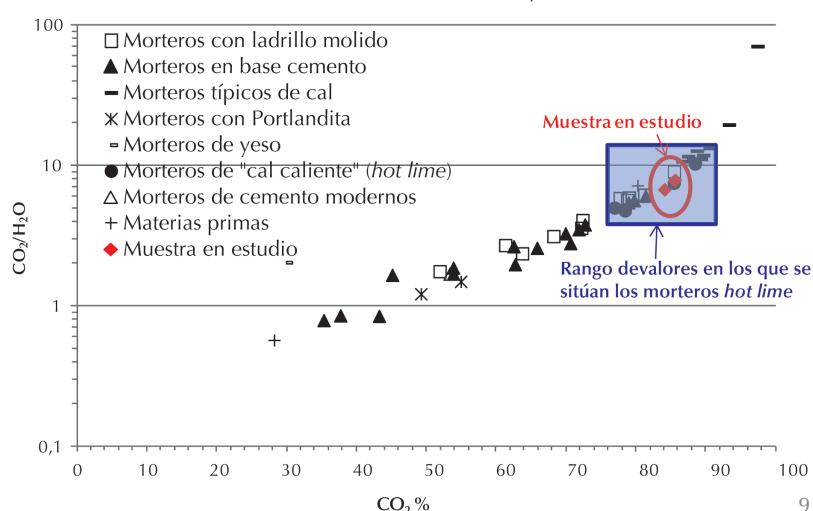
9. Datos normalizados a la cantidad de muestra perdida por calentamiento.

Los resultados de ATD y TG indican que en la muestra inicialmente se pierde el agua libre, posteriormente el agua combinada hasta llegar al desprendimiento de  $\text{CO}_2$  correspondiente a la Calcita, que supone la pérdida mayoritaria. Moropoulou, en (20) presenta el ratio  $\text{CO}_2/\text{H}_2\text{O}$  (agua hidráulica), que representa el inverso de la hidráulica de la muestra, frente al  $\text{CO}_2$  (pérdida de peso en %) extraídos de los resultados del ATD, considerando que permite discernir entre diferentes tipologías de morteros (20) (14). Los resultados de la muestra en estudio se han tratado junto con los expresados en (20) y normalizados a la cantidad de *binder* presente en la muestra (Figura 9). Se aprecia que las muestras en estudio se encuentran alejadas de los valores típicos de morteros en base cemento, siendo los dos puntos más próximos al dado por la muestra en estudio los correspondientes a morteros también de cal realizados según la tecnología *hot lime*.
